<div>Ministère de l'Environnement et de la Lutte contre les changements climatiques</div> <div>Québec</div>	<div>RAPPORT D'INSPECTION</div> <div>Centre de contrôle environnemental du Québec</div> <div>Direction régionale de l'Estrie et de la Montérégie</div> <div>Région : Montérégie</div>
---	---

1.1 Demande		<input type="checkbox"/> SO
N° de demande : 200290841	Type de demande : Document officiel	
Objet de la demande : Intervention en milieux humides pour le projet domiciliaire Sandy Beach, à Hudson

1.2 Intervention	
N° d'intervention : 301520670	Type d'intervention : Inspection
N° de gestion doc. : 7430-16-01-0919301	N° de document : 402017488
But de l'intervention : Intervention en milieux humides pour le projet domiciliaire Sandy Beach, à Hudson - Vérifier l'avis de restriction d'utilisation des zones de compensation

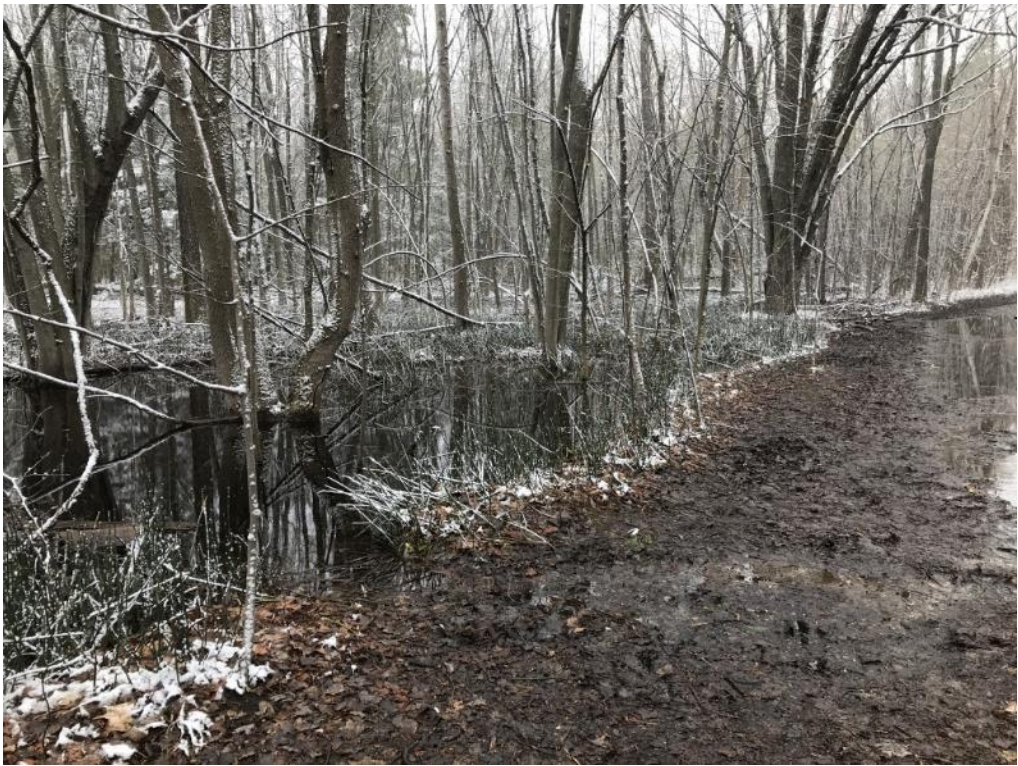
IMG\_2214.JPG

GPS 1: secteur de MH2; (milieu humide autorisé à remblayer en 2014). Les travaux n'ont pas commencé.

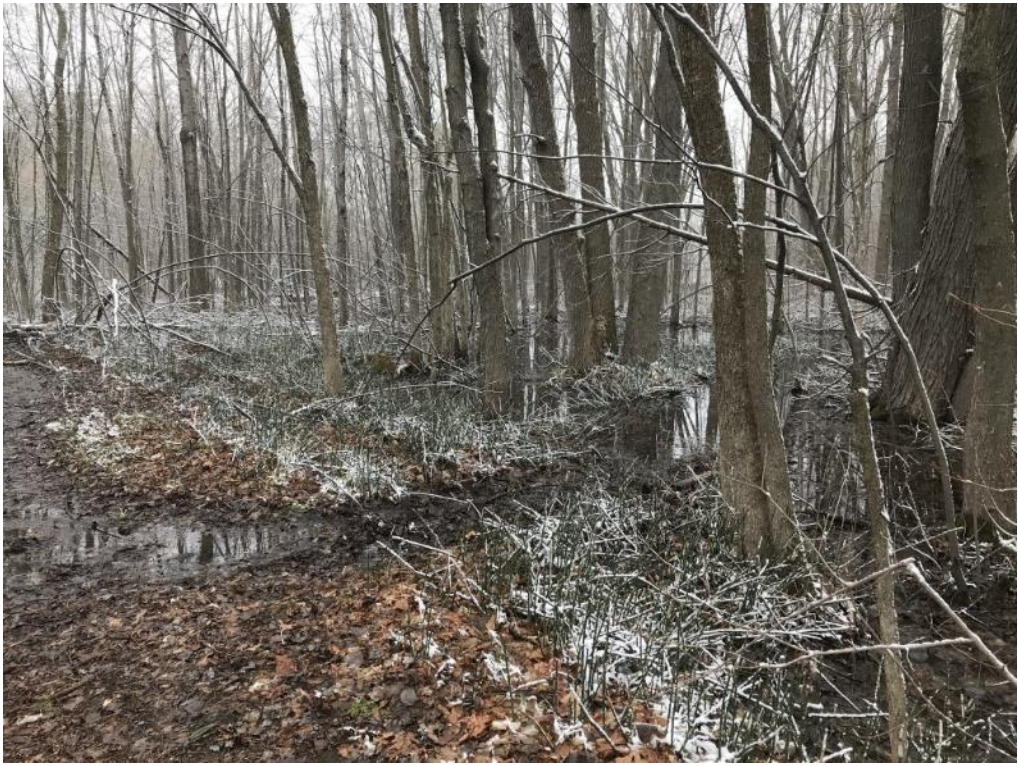
IMG\_2215.JPG

GPS 1: secteur de MH2; (milieu humide autorisé à remblayer en 2014). Les travaux n'ont pas commencé.

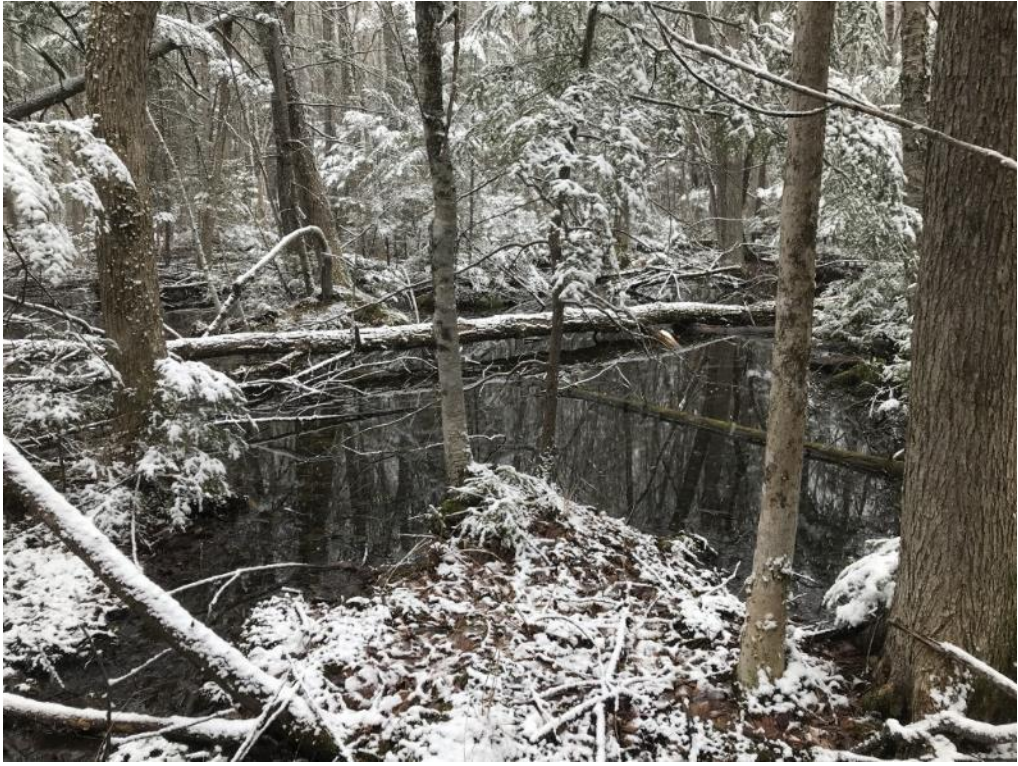
IMG\_2216.JPG

GPS 2: secteur du MH1 (autorisé à remblayer en 2014). De la rue Royalview jusqu'au lac des deux montagnes aucun travail n'a commencé.

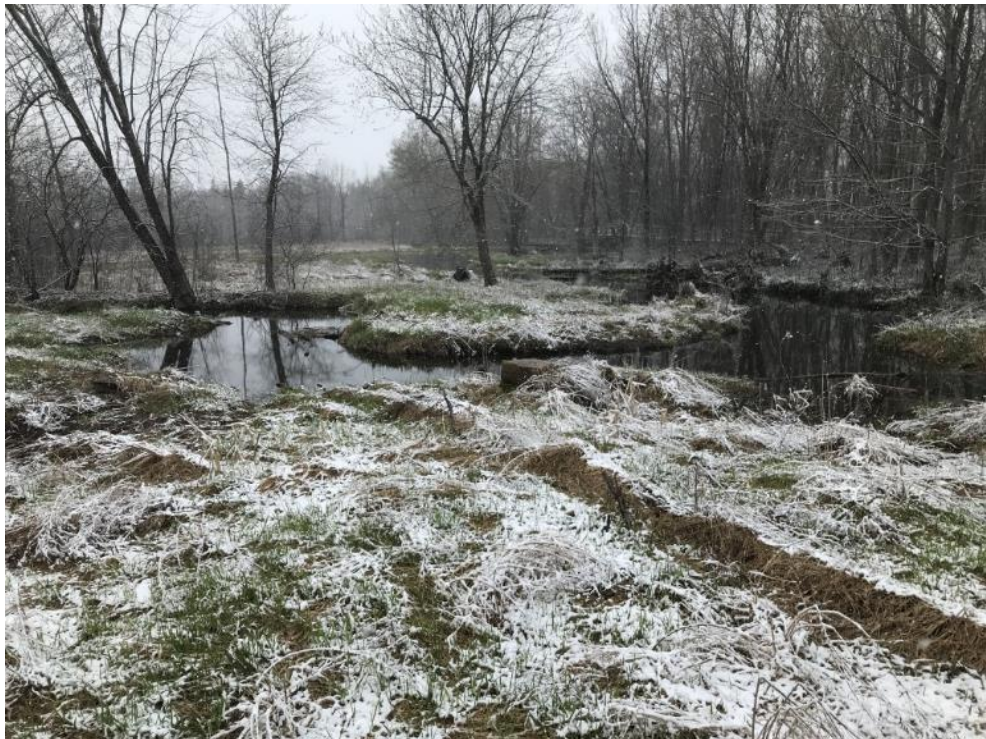
*IMG\_2217.JPG*

GPS 4: Rivière Riviry et Zone de conservation au certificat d'autorisation. Le milieu est intact.

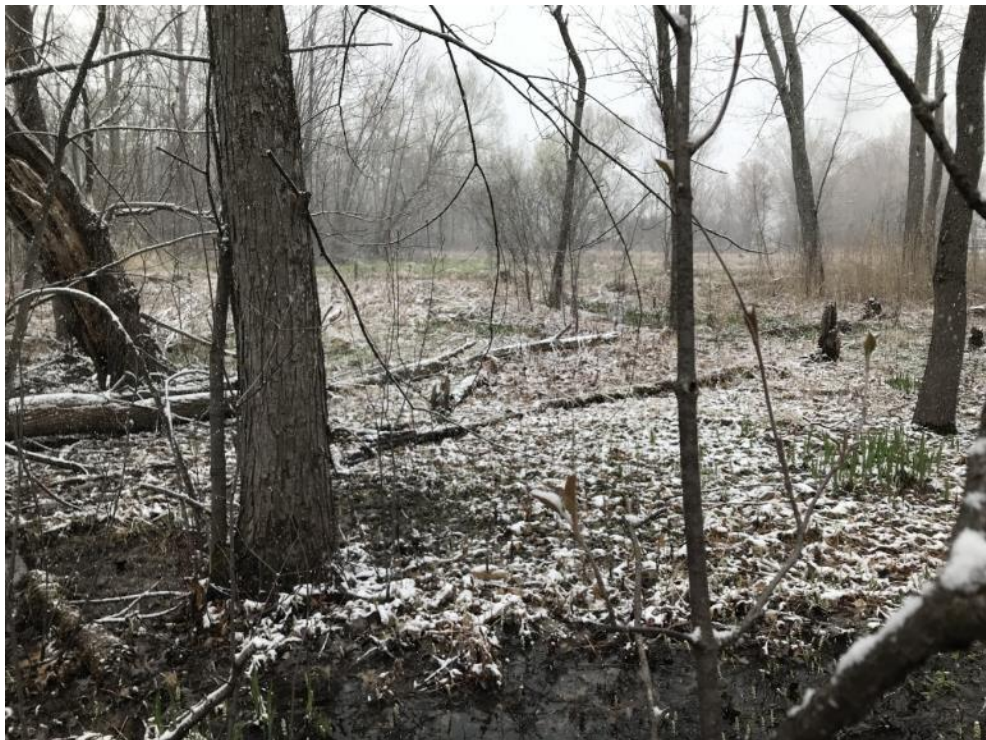
*IMG\_2221.JPG*

GPS 5: Typha: secteur du MH 3 et MH 4 (autorisation en 2014 pour un remblayage partiel). Les travaux n'ont pas commencé.

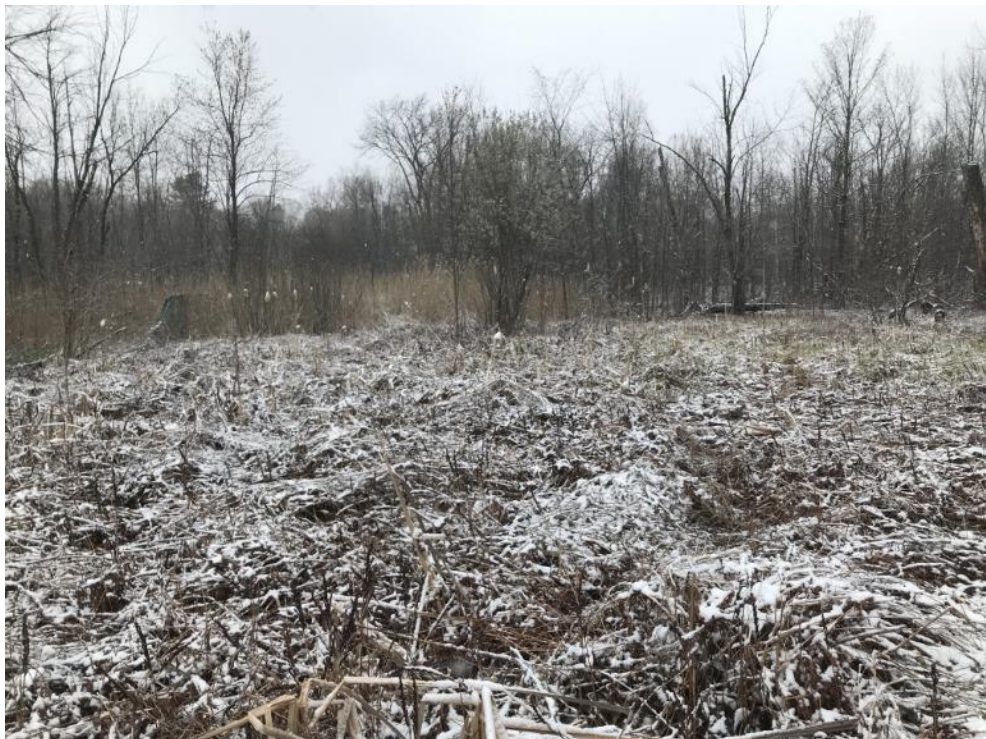
*IMG\_2224.JPG*

GPS 6: Typha: secteur du MH 3 et MH 4 (autorisation en 2014 pour un remblayage partiel). Les travaux n'ont pas commencé.

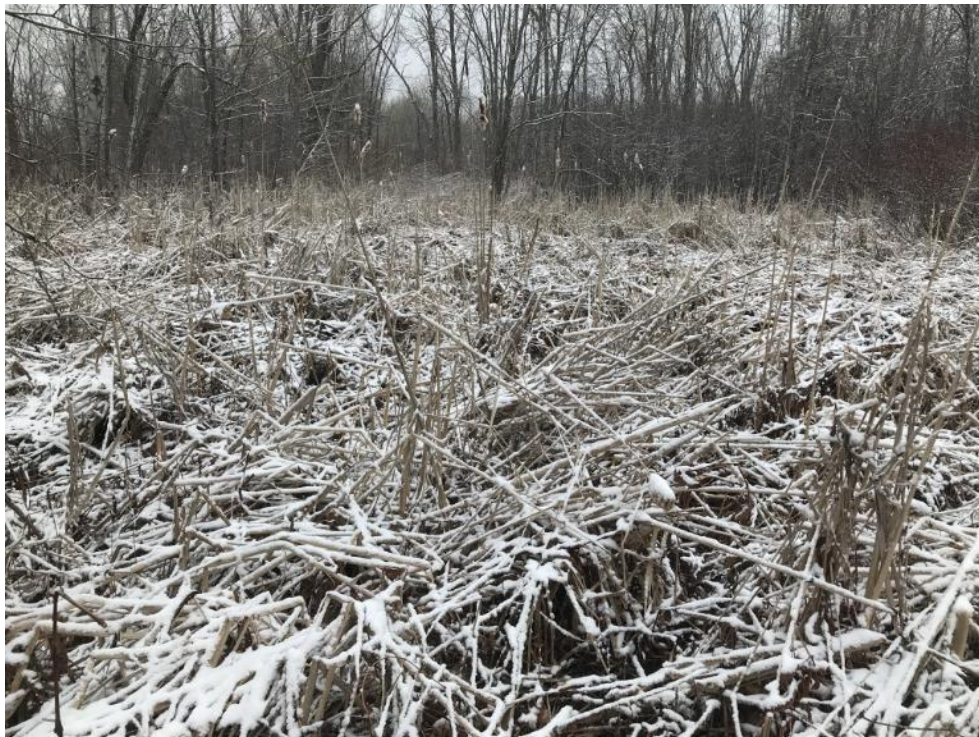
*IMG\_2225.JPG*

GPS 5: Typha: secteur du MH 3 et MH 4 (autorisation en 2014 pour un remblayage partiel). Les travaux n'ont pas commencé.
