<div>Ministère de l'Environnement et de la Lutte contre les changements climatiques</div> <div>Québec</div>	<div>RAPPORT D'INSPECTION</div> <div>Centre de contrôle environnemental du Québec</div> <div>Direction régionale de l'Estrie et de la Montérégie</div> <div>Région : Montérégie</div>
---	---

1.1 Demande		<input type="checkbox"/> SO
N° de demande : 200290841	Type de demande : Document officiel	
Objet de la demande : Intervention en milieux humides pour le projet domiciliaire Sandy Beach, à Hudson

1.2 Intervention	
N° d'intervention : 301520670	Type d'intervention : Inspection
N° de gestion doc. : 7430-16-01-0919301	N° de document : 402017488
But de l'intervention : Intervention en milieux humides pour le projet domiciliaire Sandy Beach, à Hudson - Vérifier l'avis de restriction d'utilisation des zones de compensation

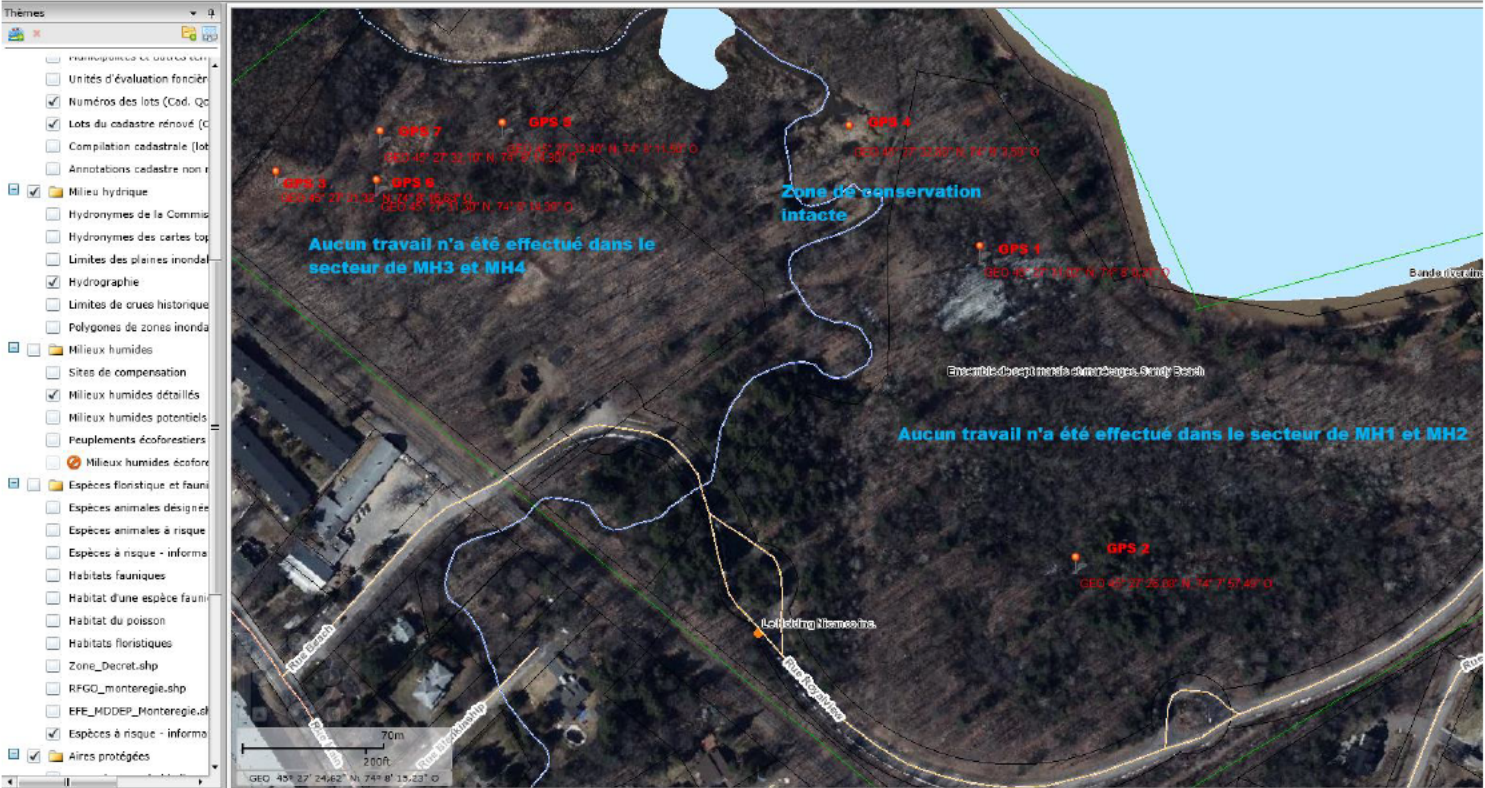
Orthophoto de l'atlas géomatique du MELCC : points GPS pris lors de l'inspection (1 à 3, coordonnées entrées manuellement)

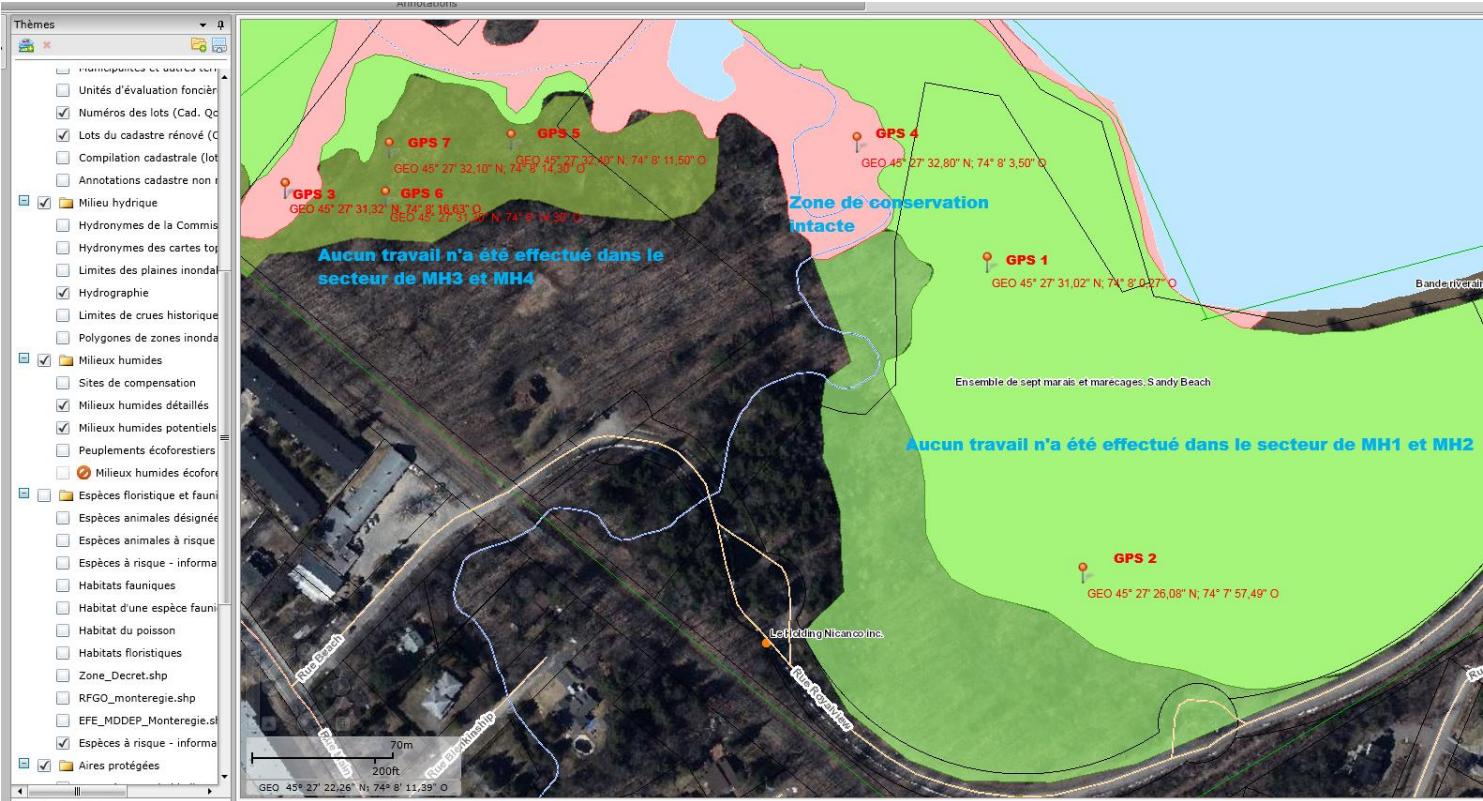
IMG\_2214.JPG

GPS 1: secteur de MH2; (milieu humide autorisé à remblayer en 2014). Les travaux n'ont pas commencé.
